# Αστοχίες σε φράγματα μικρού ύψους, υπερπήδηση φράγματος Κοκκινοπηλού στην Π.Ε. Ελασσόνας

Στόχος της παρούσας εργασίας είναι η κατάδειξη και περιγραφή μιας τέτοιας περίπτωσης φράγματος, για την οποία υπήρξε ένα επείγον συμβάν και οριακά απεφεύχθει η αστοχία. Στο άρθρο αναλύονται τα αίτια και τα μέτρα που λήφθηκαν για την αντιμετώπιση του συμβάντος.

## Incidents in Small dams, the case of “Kokkinopilos” dam overtopping

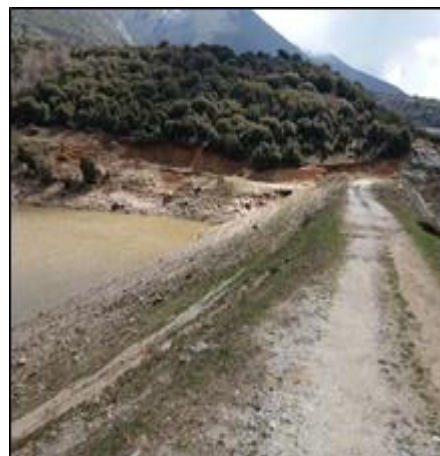
Εικόνα 2. Στέψη και ανάντη πρανές.

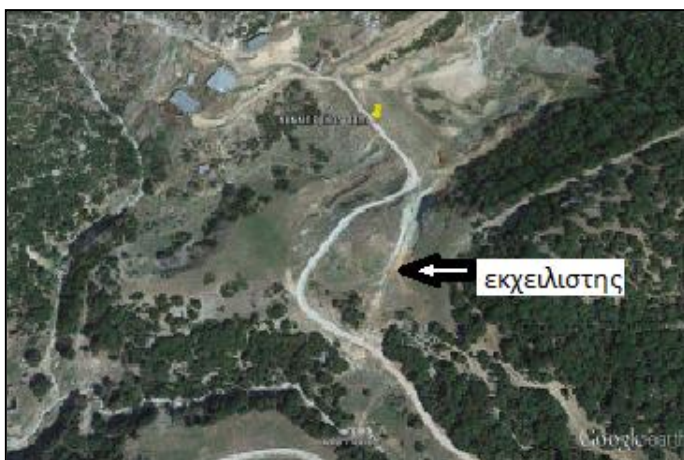
Από επίσκεψη που πραγματοποιήθηκε στο έργο, παρατηρήθηκε ότι ο υπερχειλιστής που είχε κατασκευαστεί για την ασφαλή παροχέτευση ύδατος σε περίπτωση πλημμυρικού γεγονότος ήταν ανεπαρκής και κακότεχνος. Πρόκειται για ανεπένδυτη διώρυγα, μικρών διαστάσεων που δεν ανταποκρίνεται στις ανάγκες του έργου. Επιπλέον το υψόμετρο υπερχειλίσσης ήταν αρκετά ψηλά, ελάχιστα κάτω από τη στάθμη της στέψης του αναχώματος, γεγονός που επιτείνει τα προβλήματα.

Εικόνα 3. Ο υπερχειλιστής του φράγματος.

Επιπλέον, όπως αναφέρθηκε νωρίτερα, ο υπερχειλιστής του φράγματος, σε μορφή ανοιχτού καναλιού, δεν ήταν επενδυμένος με σκυρόδεμα, με αποτέλεσμα οι ταχύτητες που αναπτύσσονται από την προβλεπόμενη παροχή να διαβρώνουν το αδιαμόρφωτο έδαφος του υπερχειλιστή.

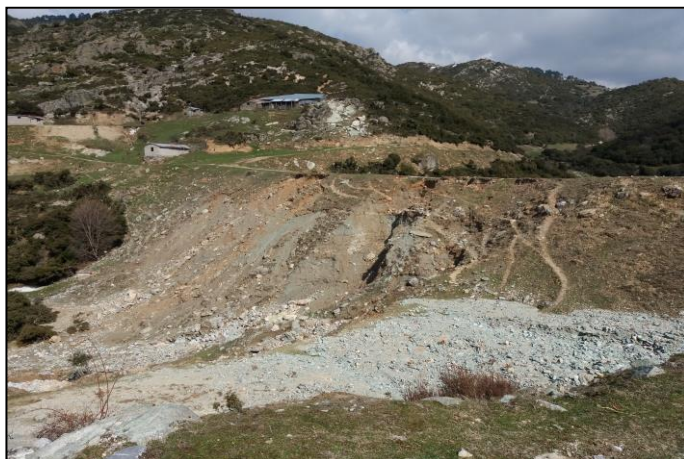
Την 9<sup>η</sup> Μαρτίου 2017 σημειώθηκε έντονη βροχόπτωση στην περιοχή και τις πρωινές ώρες της 10<sup>ης</sup> Μαρτίου το φράγμα υπερπηδήθηκε, λόγω ανεπάρκειας του υπερχειλιστή. Το νερό έρεε για αρκετές ώρες από τη στέψη του φράγματος με αποτέλεσμα να προκαλέσει έντονες διαβρώσεις στο κατάντη πρανές. Υπήρξε άμεση κινητοποίηση της δημοτικής αρχής, δεδομένου του κινδύνου κατάρρευσης του φράγματος και δημιουργίας πλημμυρικού κύματος στα κατάντι που θα είχε συνέπειες στην κύρια προσπέλαση του χωριού αλλά και σε αγροτικές και κτηνοτροφικές εγκαταστάσεις.

Εικόνα 4. Το διαβρωμένο κατάντη πρανές, μετά την υπερπήδηση του φράγματος.

Για την άμεση αντιμετώπιση του περιστατικού δόθηκε εντολή για εκκένωση της λίμνης με ενεργοποίηση των αγωγών υδροληψίας- εκκενωτή πυθμένα οι οποίοι λειτουργούσαν κανονικά, νέα διάνοιξη καναλιού υπερχειλίσης και περαιτέρω εκβάθυνση με χωματουργικά μηχανήματα της

στάθμης υπερχειλιστή κατά 2,5m σε σχέση με την υπάρχουσα στέψη αναχώματος. Οι παρεμβάσεις αυτές ταπείνωσαν γρήγορα την στάθμη του ταμιευτήρα διακόποντας την υπερπήδηση της στέψης του φράγματος τις πρωινές ώρες της 10<sup>ης</sup> Μαρτίου.

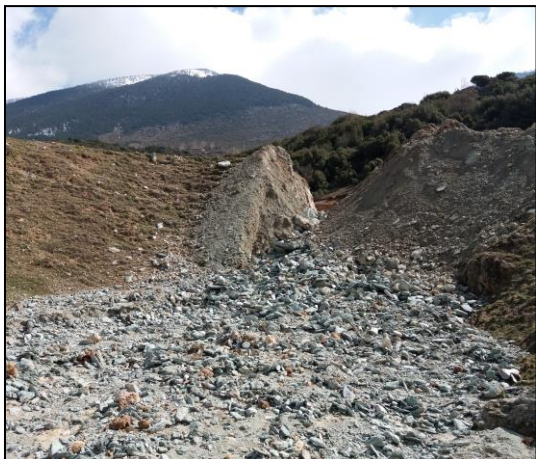
Εικόνα 5. Ο νέος υπερχειλιστής.

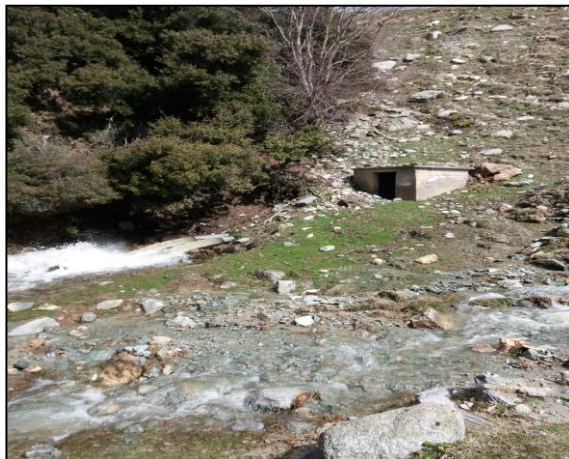
Εικόνα 6. Λειτουργία των αγωγών εκκένωσης.

Η λειτουργία του εκκενωτή πυθμένα διαδραμάτισε πολύ σημαντικό ρόλο στην ταπείνωση της στάθμης της λίμνης. Πολύ συχνά, οι εκκενωτές σε αυτού του είδους τους ταμιευτήρες δεν είναι λειτουργικοί λόγω έμφραξης από φερτές ύλες της εισόδου του εκκενωτή.

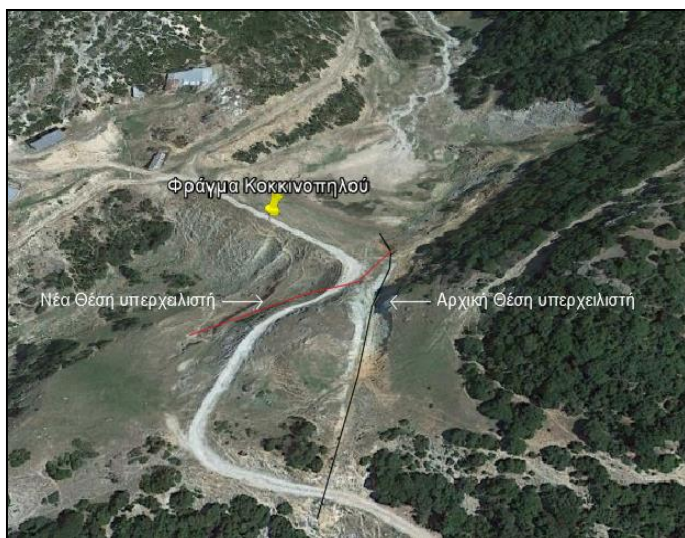
Εικόνα 7. Η διαδρομή του νέου εκχειλιστή.

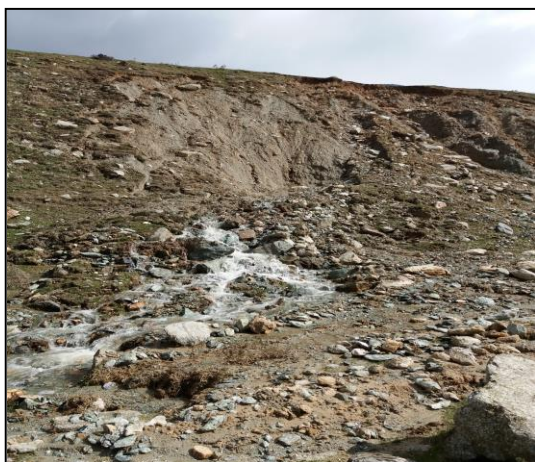
Κατ' αρχήν πραγματοποιήθηκαν εργαστηριακές δοκιμές για την διακρίβωση των ιδιοτήτων των υλικών κατασκευής του φράγματος. Από τις εργαστηριακές δοκιμές διαπιστώθηκε πως τα υλικά που χρησιμοποιήθηκαν για την κατασκευή του αναχώματος ήταν ισχνή αργιλοίλυσ-αμμοίλυσ με ποσοστό 25% κατά μέσο όρο διερχόμενο στο Νο 200. Πρέπει γενικά να επισημανθεί η ετερογένεια του υλικού και η ύπαρξη περιοχών με αδρομερέστερους κόκκους υψηλότερης διαπερατότητας, γεγονός που συντελεί στην εμφάνιση του φαινομένου της εσωτερικής κατάρρευσης {2}.

- Εμφανείς κύκλοι η επιφάνειες ολίσθησης στο κατάντη πρανές.
- Σοβαρές διαβρώσεις λόγω της υπερπήδησης.
- Εξελισσόμενο φαινόμενο εσωτερικής διάβρωσης

Εικόνα 8. Διαρροές στο πόδα του κατάντη πρανούς.

Εκτιμώντας την κατάσταση του αναχώματος, την ανάγκη για δημόσια ασφάλεια και τη μηδενική σχεδόν χρήση του νερού στην περιοχή, αποφασίστηκε η αποδόμηση του φράγματος.

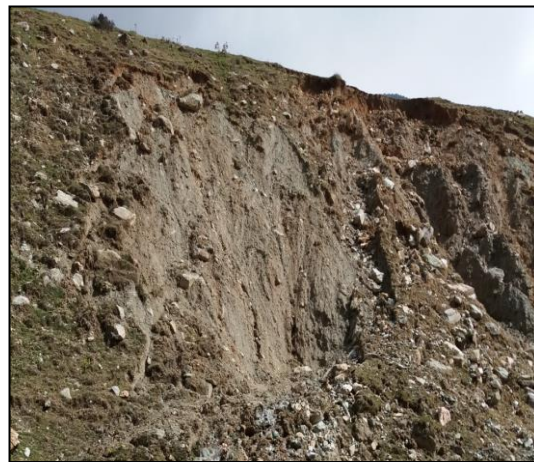
Εικόνα 9. Ολισθήσεις στο κατάντη πρανές.

Από τα παραπάνω συμπεραίνεται ότι το απομένον τμήμα του αναχώματος δεν είναι ασφαλές.

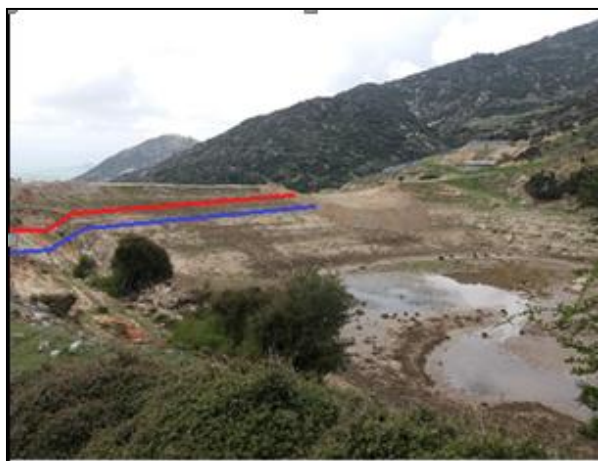
Εικόνα 10. Στάδια ελεγχόμενης αποδόμησης του αναχώματος.

Για την ασφαλή αποδόμηση και την αποφυγή περαιτέρω υπερπήδησης του αναχώματος από πιθανή πλημμύρα, κατά το στάδιο των εργασιών, προτάθηκε η σταδιακή εκσκαφή του υλικού με διασφάλιση της ασφαλούς υπερχειλίσης σε κάθε φάση. Αυτό επιτυγχάνεται με διάνοιξη του υπερχειλιστή σε “in situ” υλικό του αντερείσματος, πάντα σε χαμηλότερο βάθος σε σχέση με τη στάθμη εκσκαφής του αναχώματος.

Σημαντική παράμετρος της εργασίας αποδόμησης είναι η διάθεση των προϊόντων εκσκαφής του αναχώματος: Αυτά θα πρέπει να αποτεθούν στα σημεία αρχικής απόληξης των, στην περίμετρο του ταμιευτήρα, χωρίς να εμποδίζουν την ελεύθερη ροή του ρέματος.
