ΚΕΙΜΕΝΟ ΠΑΡΟΥΣΙΑΣΗΣ
ΣΤΗΝ ΕΚΔΗΛΩΣΗ ΔΙΑΚΡΑΤΙΚΗΣ ΣΥΝΑΝΤΗΣΗΣ
ΠΡΟΓΡΑΜΜΑΤΟΣ «SIGMA FOR WATER» (26/2/2013)
«Επαναδημιουργία Λίμνης Κάρλας»
(Αδυναμίες - Προβλήματα - Προσδοκίες)
(Κων. Γκούμας)

Η επαναδημιουργία της Λίμνης Κάρλας (Αδυναμίες-Προβλήματα-Προσδοκίες)

The restoration of the Karla Lake
(Weaknesses-problems- expectations)

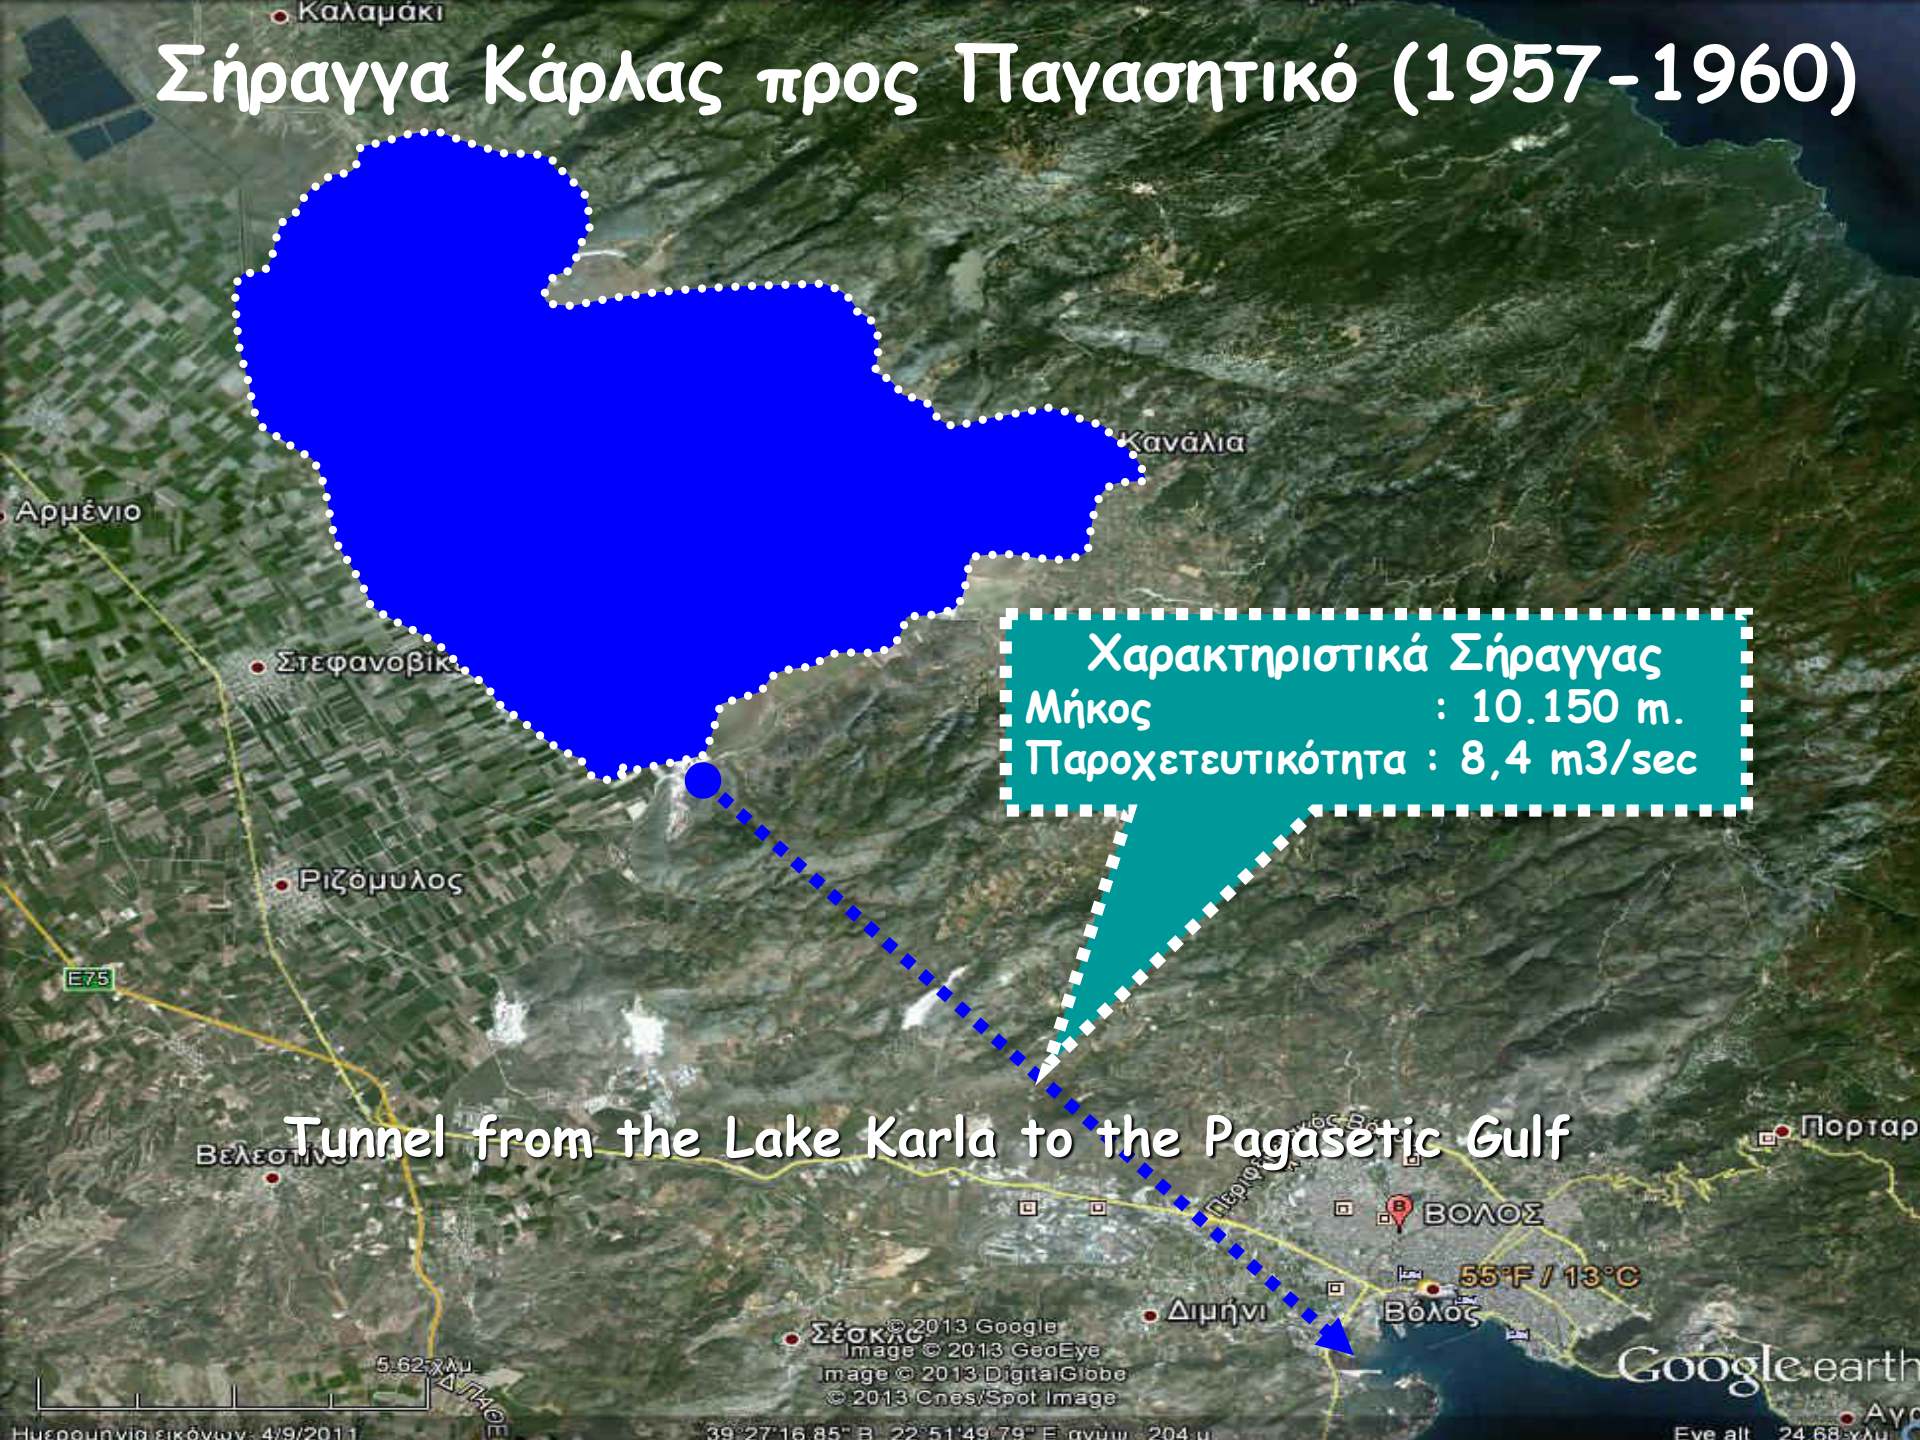
Σήραγγα Κάρλας προς Παγασητικό (1957-1960)

Χαρακτηριστικά Σήραγγας
Μήκος : 10.150 m.
Παροχетеυτικότητα : 8,4 m³/sec

Tunnel from the Lake Karla to the Pagasetic Gulf

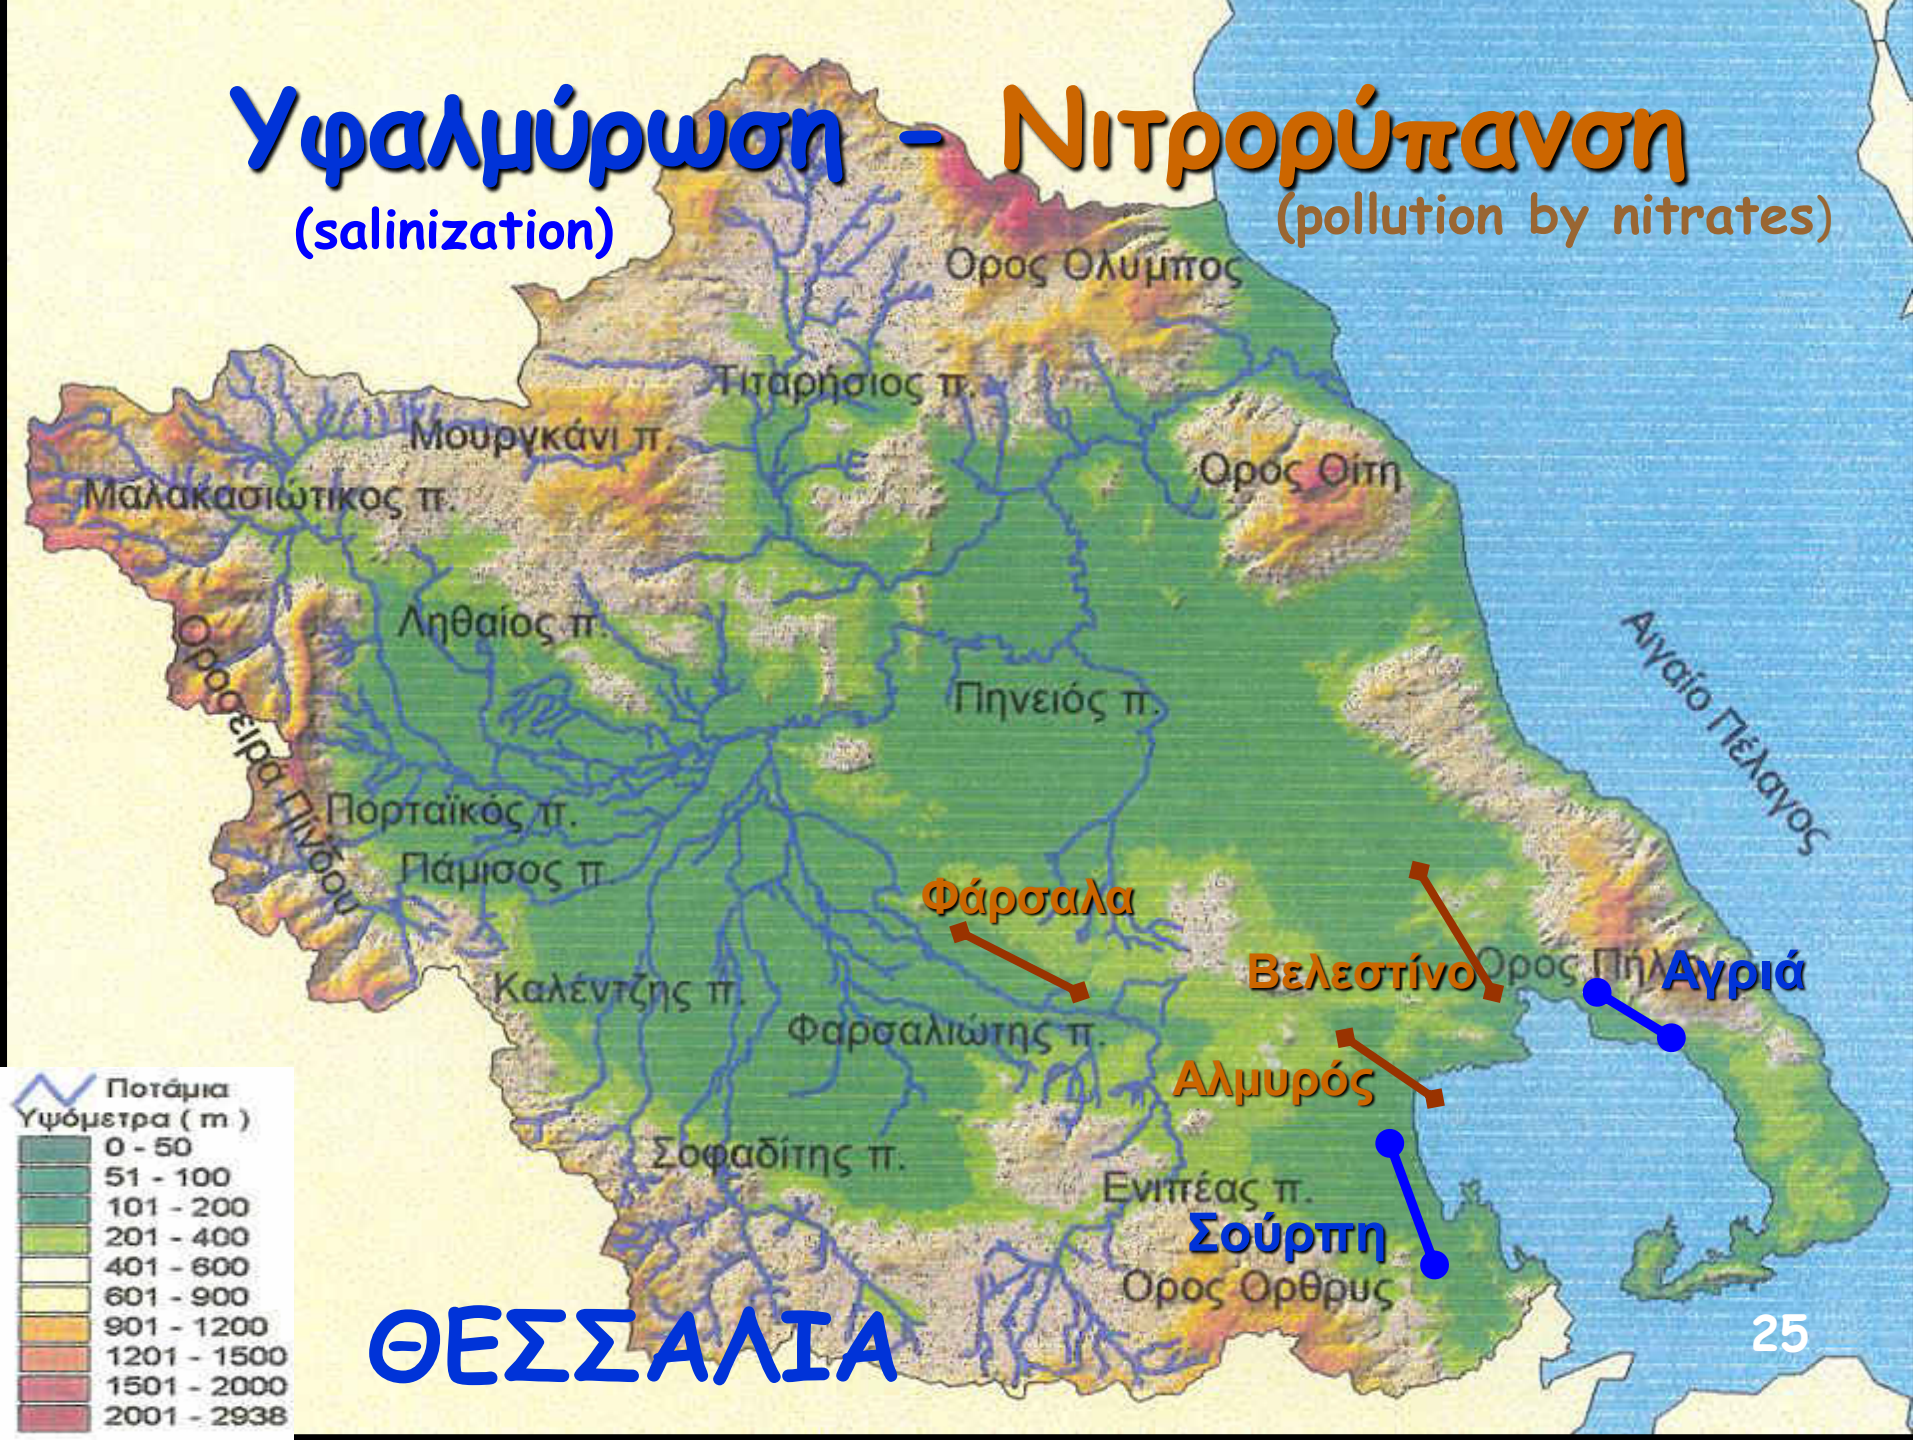
Υφαλμύρωση - Νιτρορύπανση

(salinization)

(pollution by nitrates)

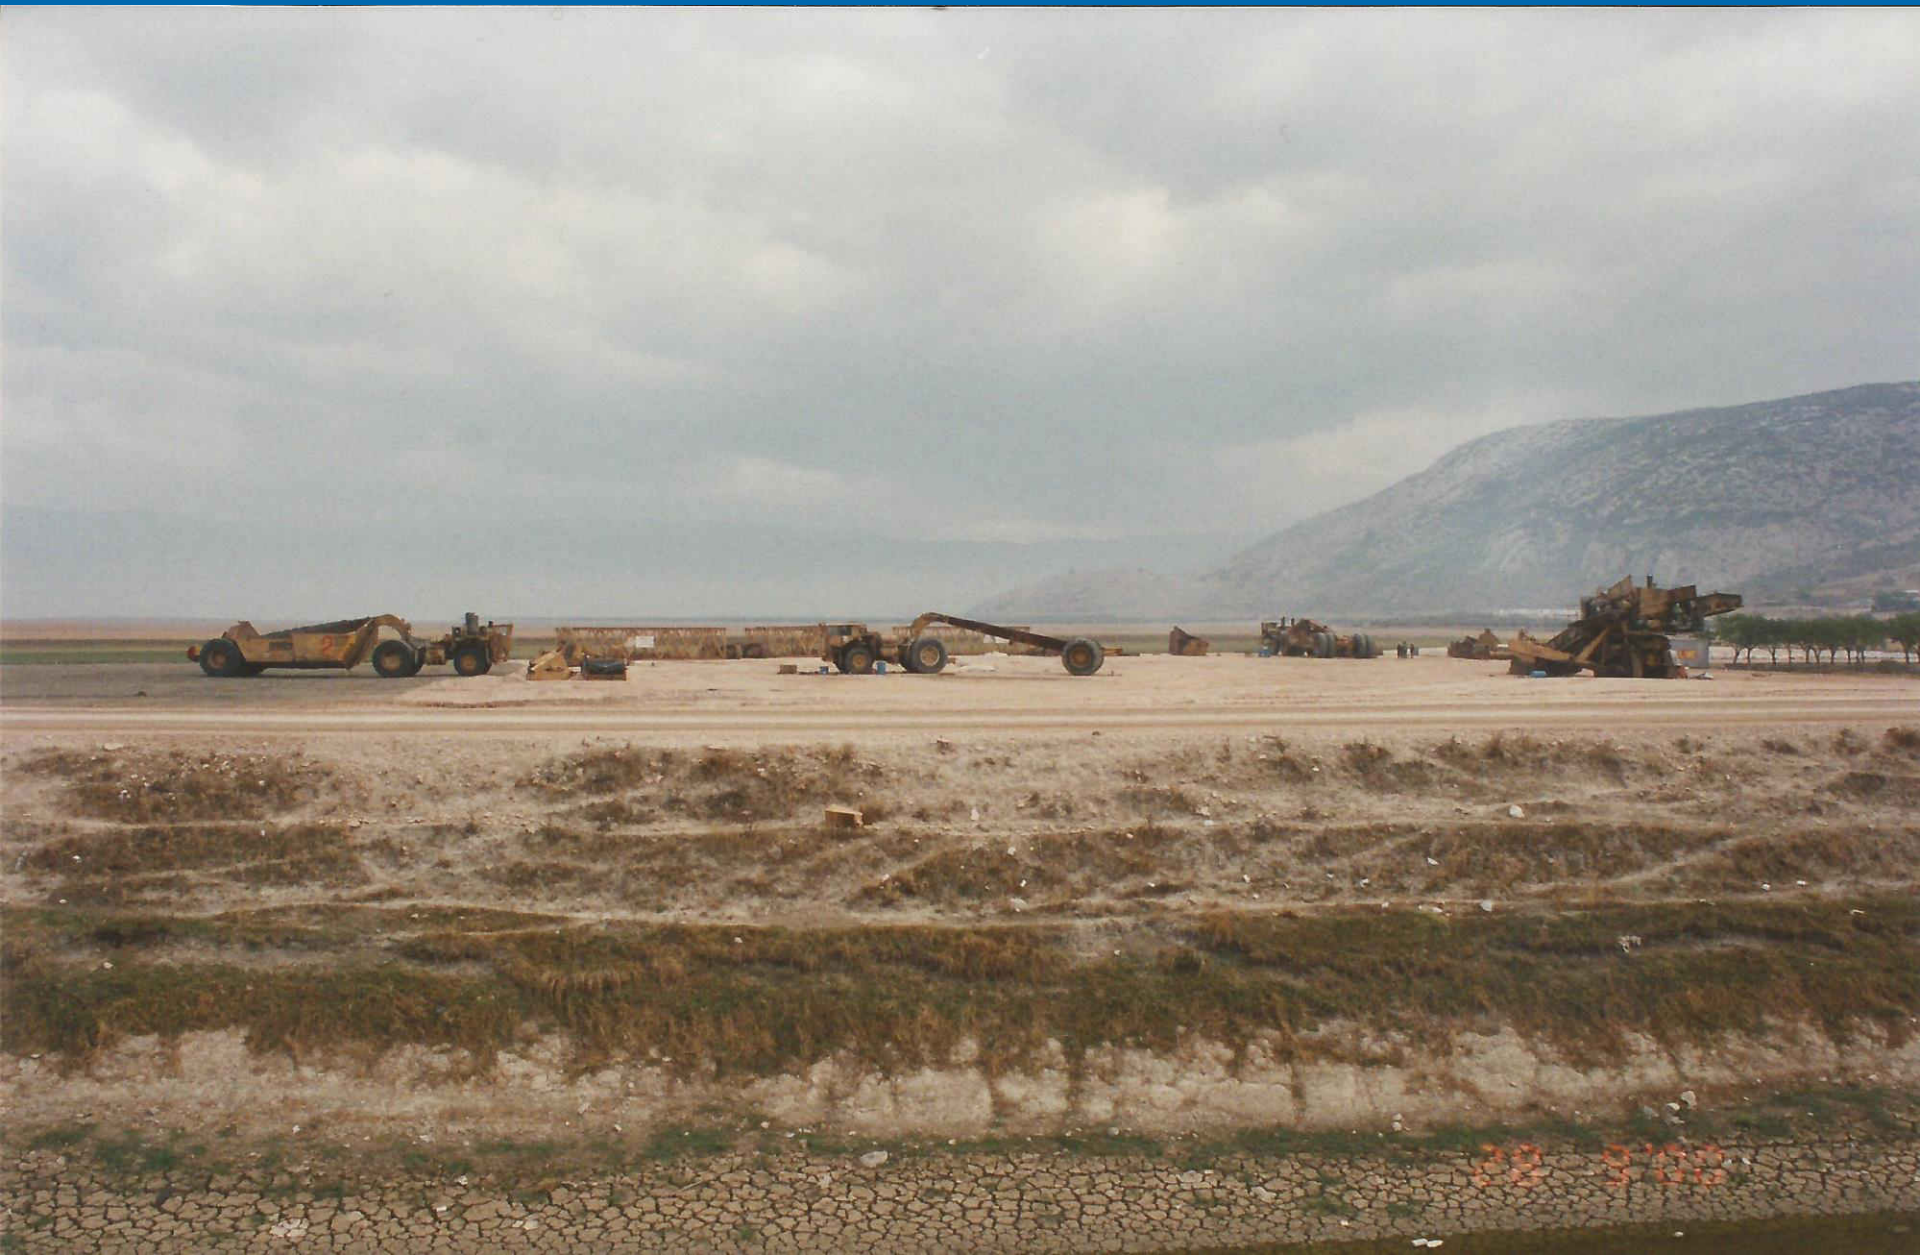
ΤΕΧΝΙΚΑ ΣΤΟΙΧΕΙΑ ΕΡΓΟΥ

ΤΑΜΙΕΥΤΗΡΑΣ - Reservoir

ΕΚΤΑΣΗ : 35.800 ΣΤΡΕΜΜΑΤΑ (ACRES)

ΩΦΕΛΙΜΟΣ ΟΓΚΟΣ : 184 εκ. μ³ (135) Usable capacity

ΕΝΑΡΞΗ ΧΩΜΑΤΟΥΡΓΙΚΩΝ ΕΡΓΑΣΙΩΝ - 2000

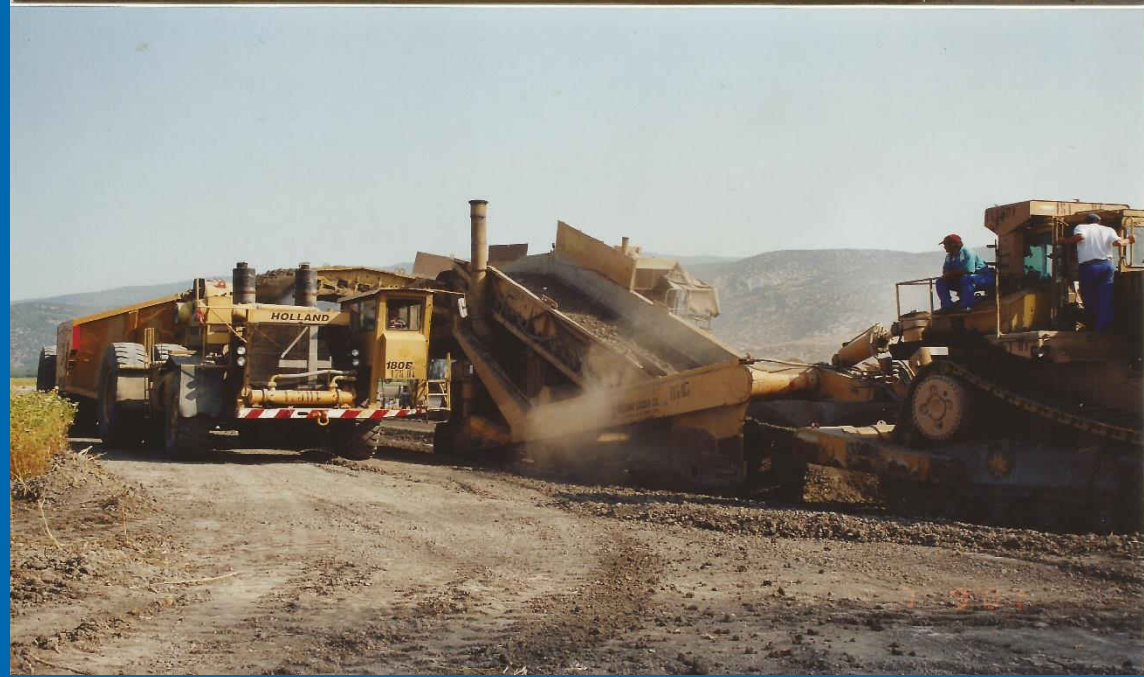
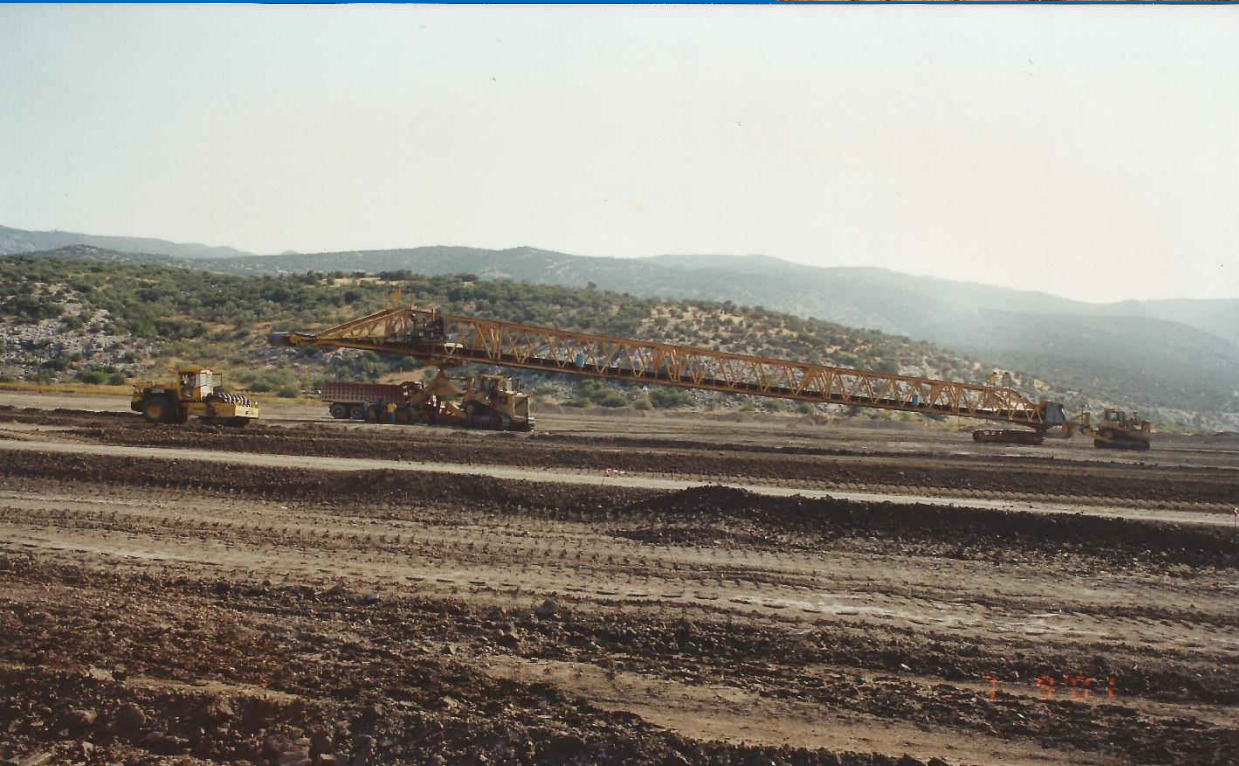
ΚΑΤΑΣΚΕΥΗ ΑΝΑΧΩΜΑΤΩΝ

Embankment construction

ΤΑΙΝΙΟΔΡΟΜΟΣ
ΜΕΤΑΦΟΡΑΣ
ΧΩΜΑΤΩΝ

Earth
transportation conveyor

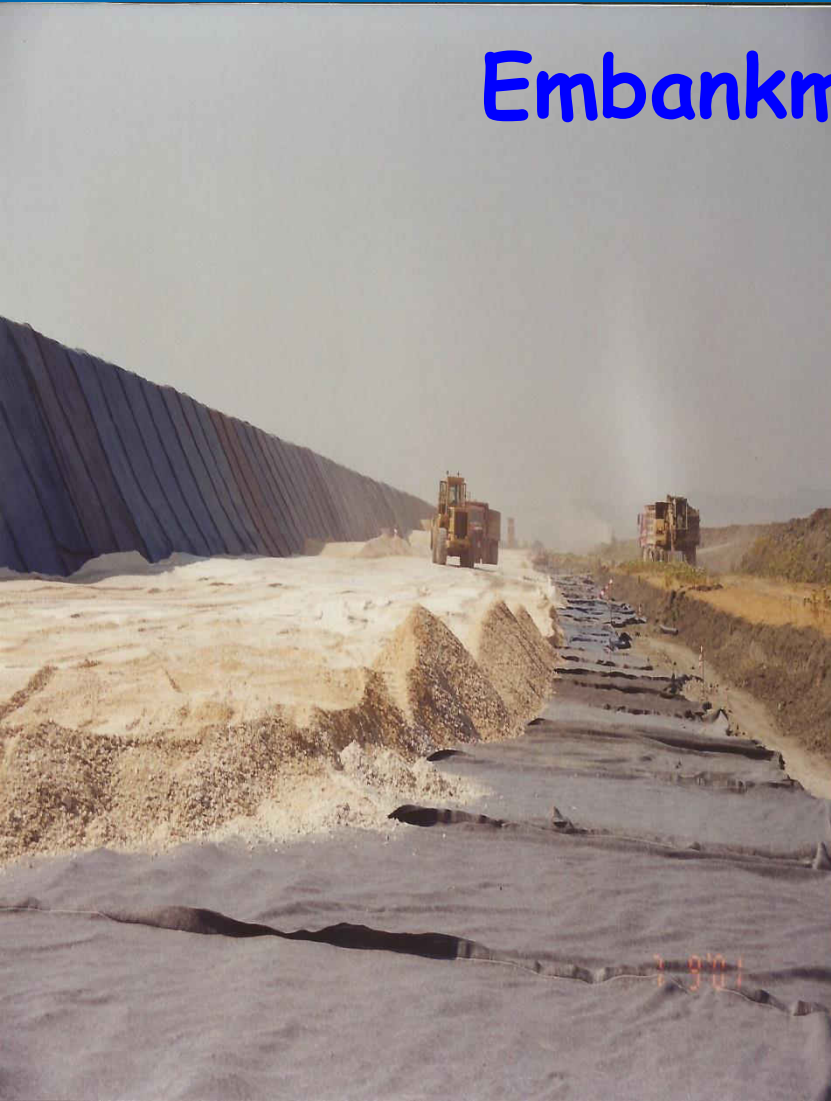
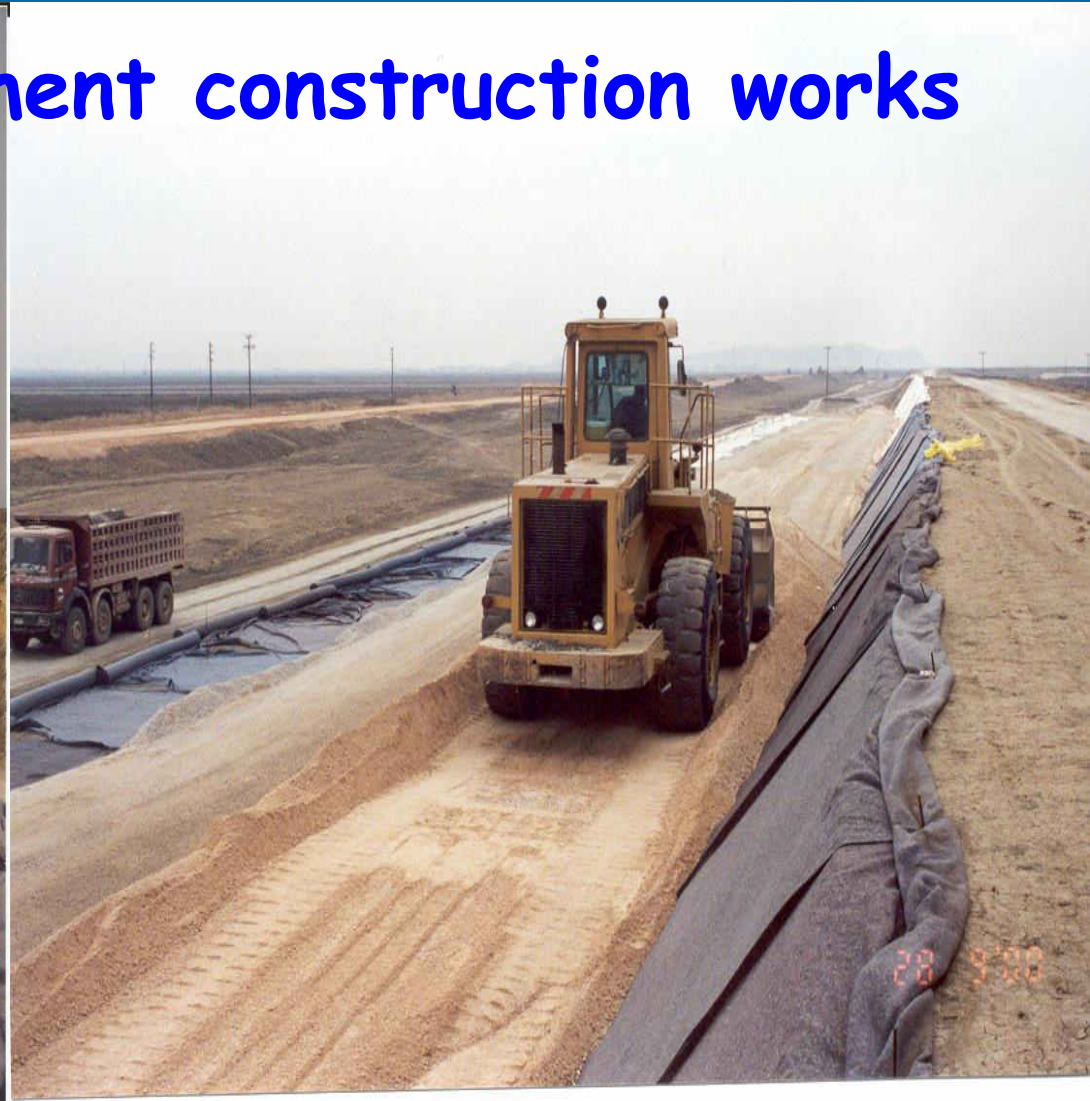
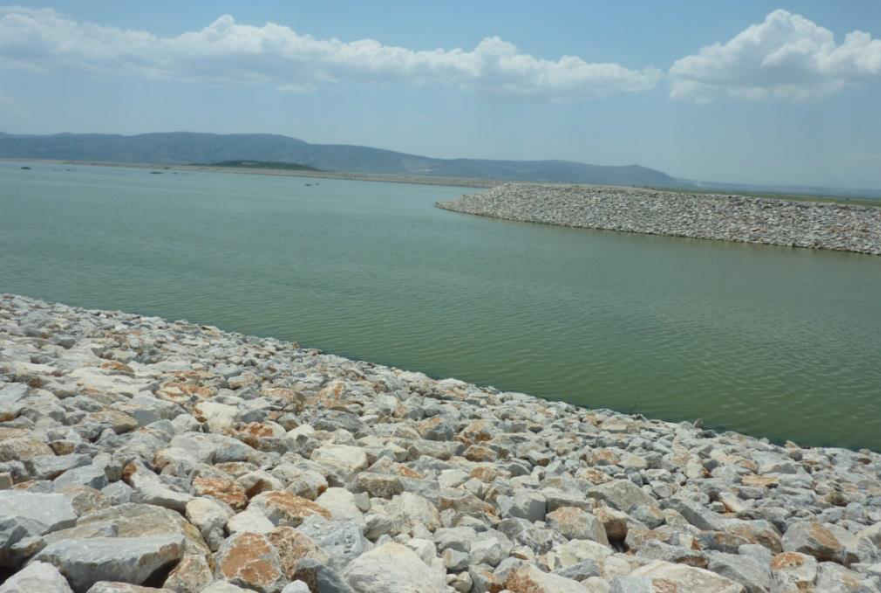
ΕΡΓΑΣΙΕΣ ΚΑΤΑΣΚΕΥΗΣ ΑΝΑΧΩΜΑΤΩΝ (2000-2001)

Embankment construction works

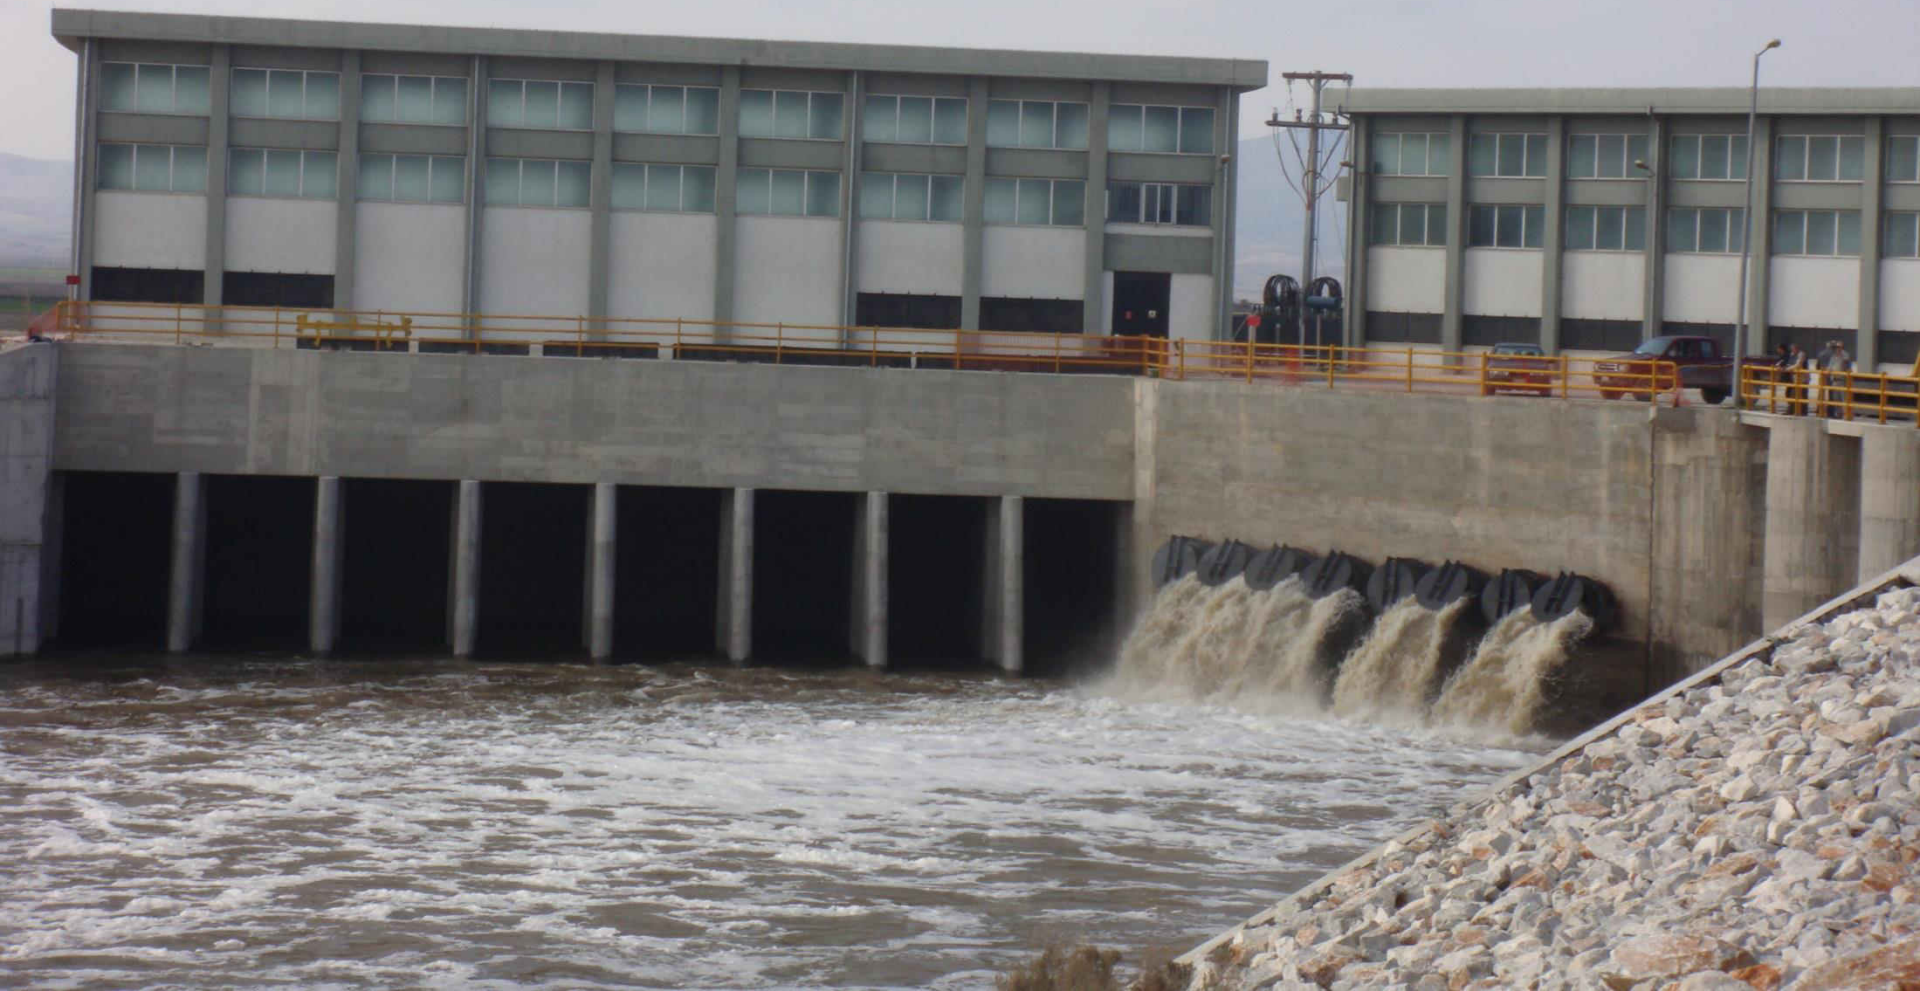
ΤΕΧΝΙΚΑ ΣΤΟΙΧΕΙΑ ΕΡΓΟΥ

ΑΝΤΛΙΟΣΤΑΣΙΑ «ΠΕΤΡΑΣ»

Pumping station

(ΕΙΣΟΔΟΥ & ΕΞΟΔΟΥ)

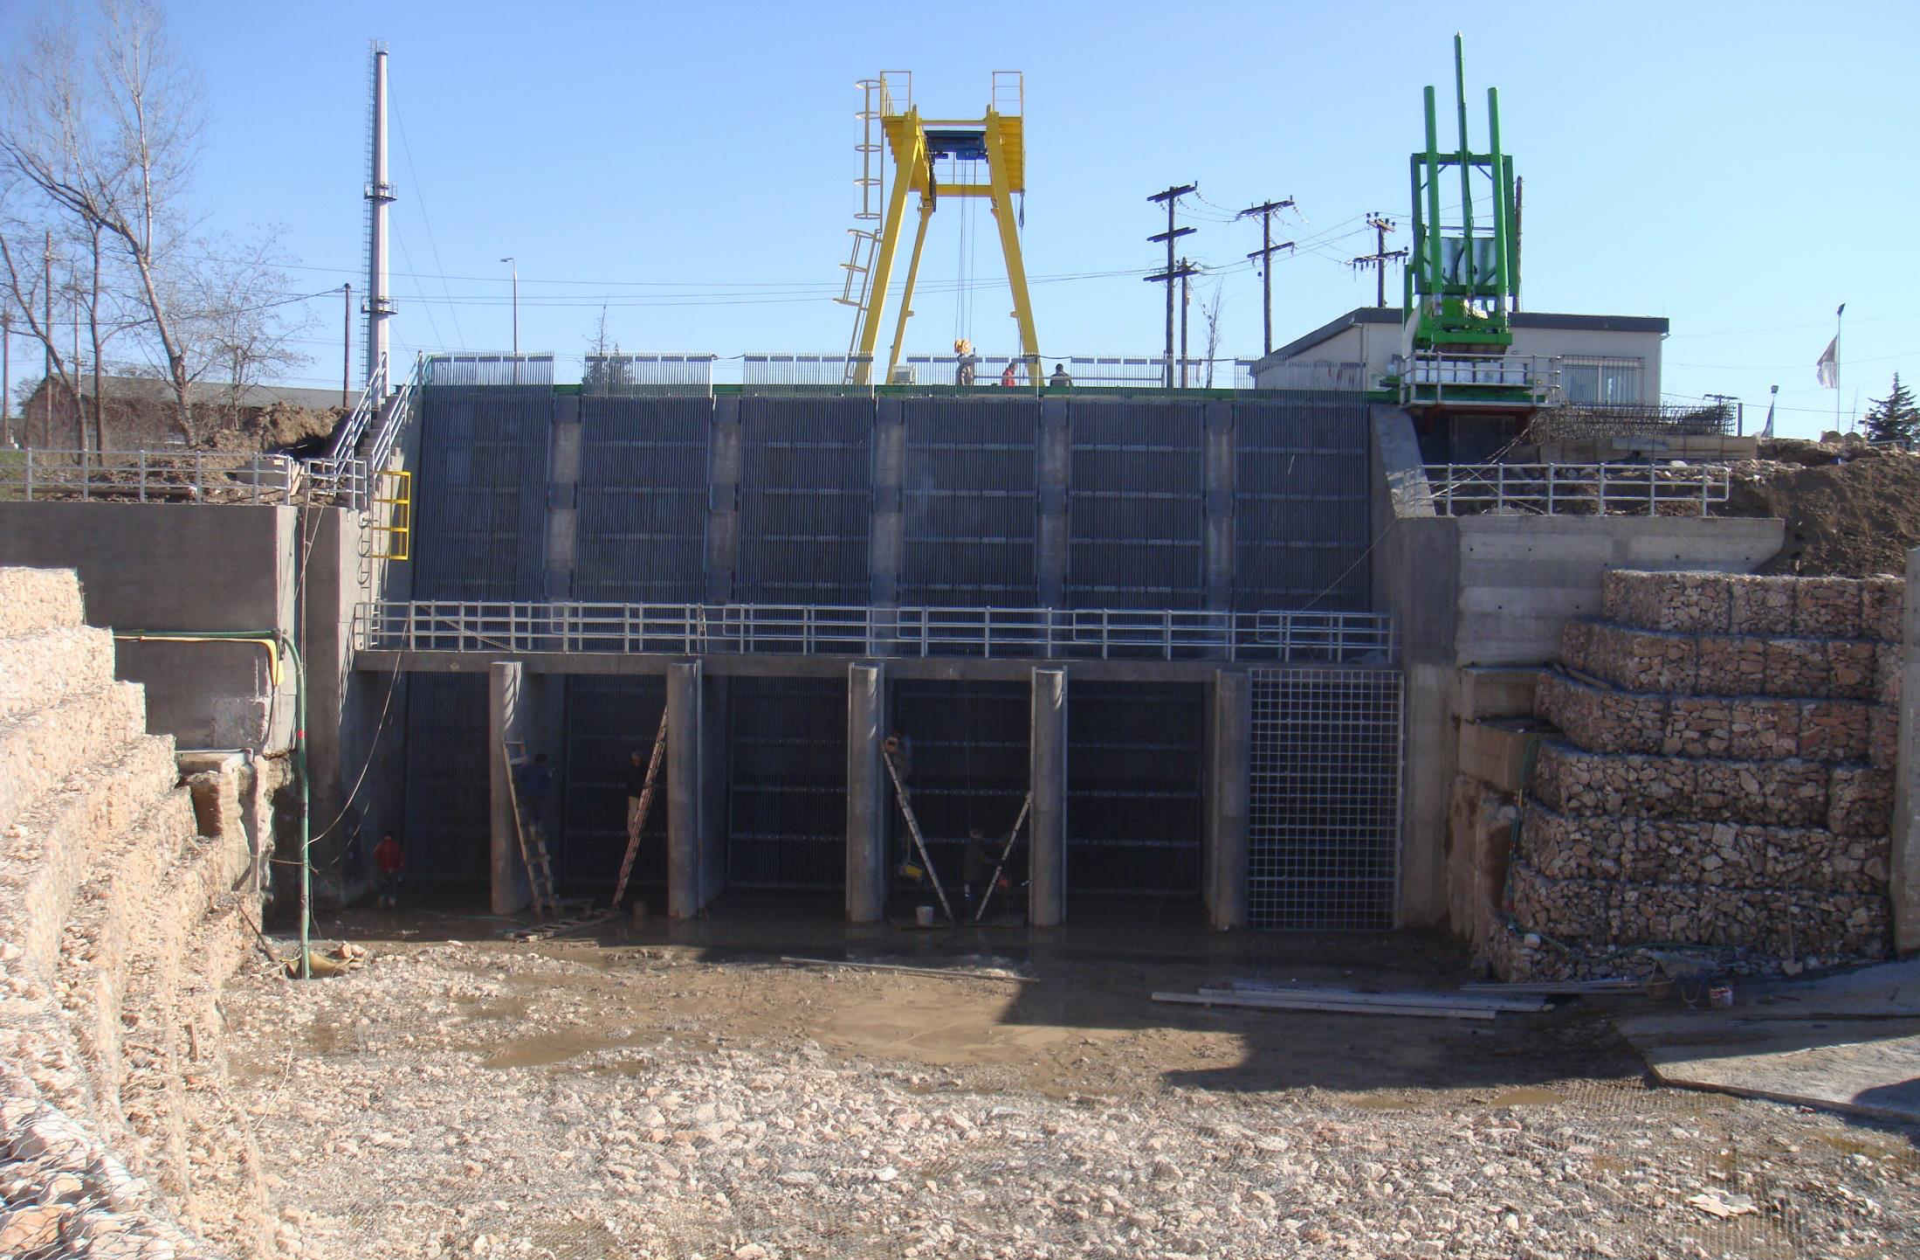
Μεταφορά νερού προς Κάρλα σήμερα
(Με άντληση)

(Από απορροές το 30%
χωρητικότητας
του Ταμιευτήρα)

(Από Πηνειό το 70%
χωρητικότητας
του Ταμιευτήρα)

Όταν γίνουν τα προβλεπόμενα έργα ορεινής υδρονομίας, αλλά και τα έργα μεταφοράς νερού από τον Πηνειό με βαρύτητα και όχι άντληση, τότε θα έχουμε ένα λειτουργικό έργο, που θα συμβάλλει στην προστασία των υπόγειων υδροφορέων της περιοχής και θα ισορροπήσει το ελλειμματικό υδατικό ισοζύγιο μέχρι το 2030.

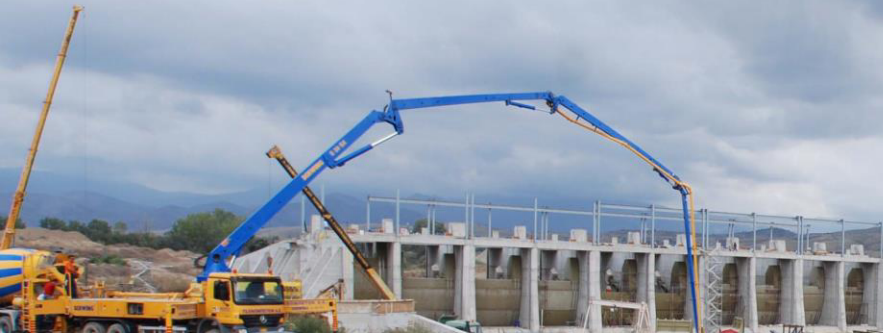
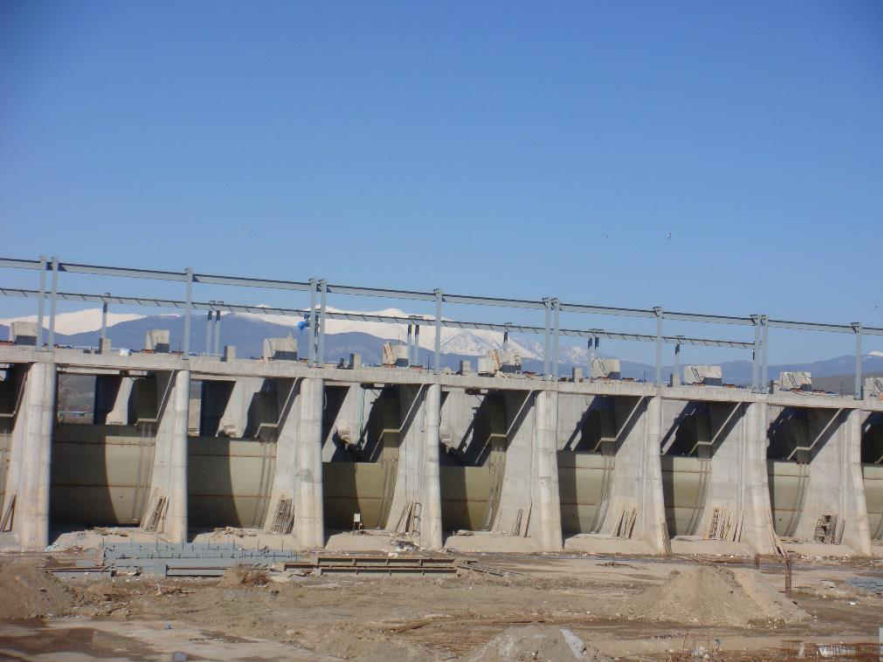
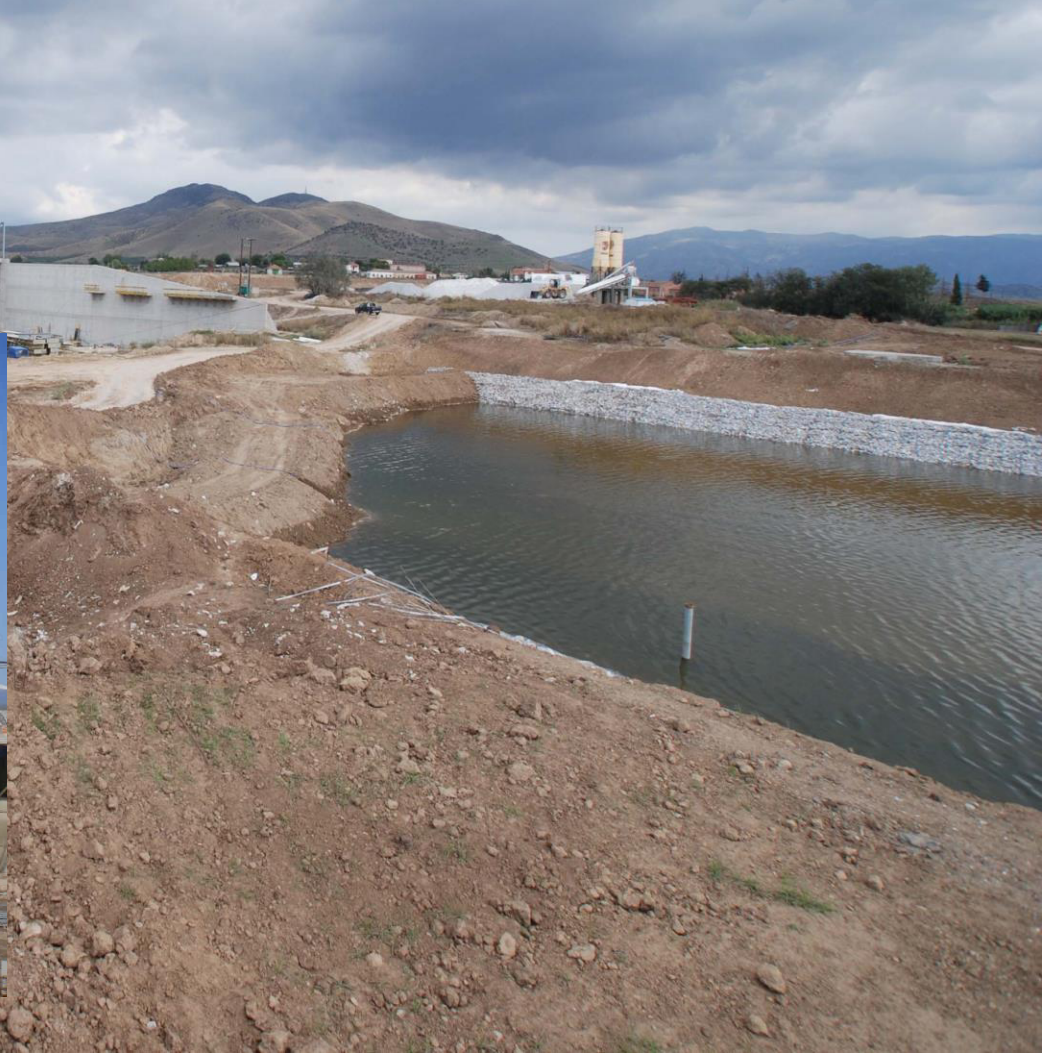
ΡΟΥΦΡΑΚΤΗΣ ΓΥΡΤΩΝΗΣ ΣΤΟΝ ΠΗΝΕΙΟ

Water gate Girtoni (6 εκατ. μ3)
